ERIC MERLIER EXPERTISES

Économiste de la construction

Rapport d'expertise: 0 rue Y, 00000 C

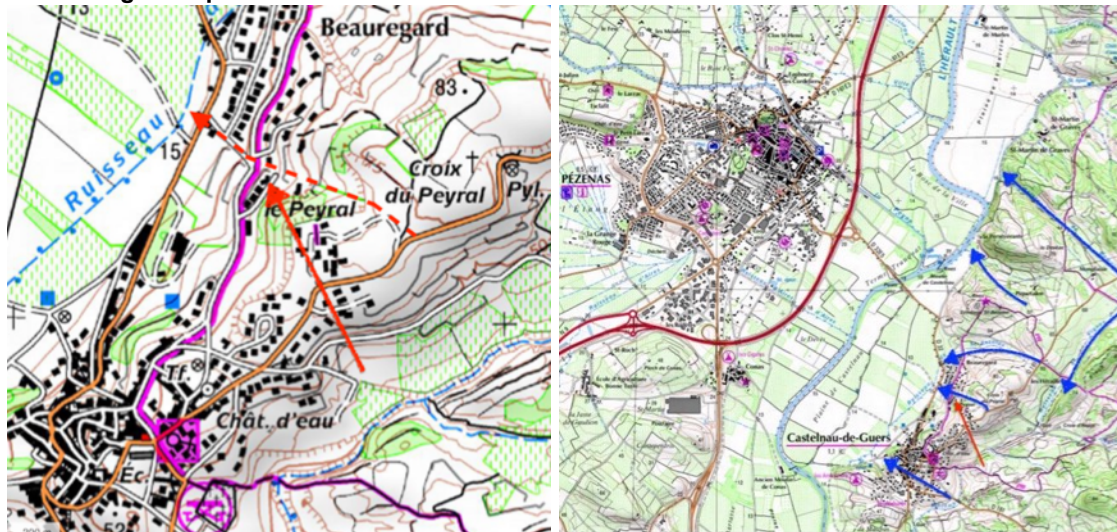
Carte IGN© : la flèche en ligne rouge pointillée suit la courbe de niveau descendante (talweg) suivant le fossé au Nord de la maison. Les flèches bleues illustrent la direction des courbes de niveau descendant vers l'Hérault. La flèche rouge indique la maison.

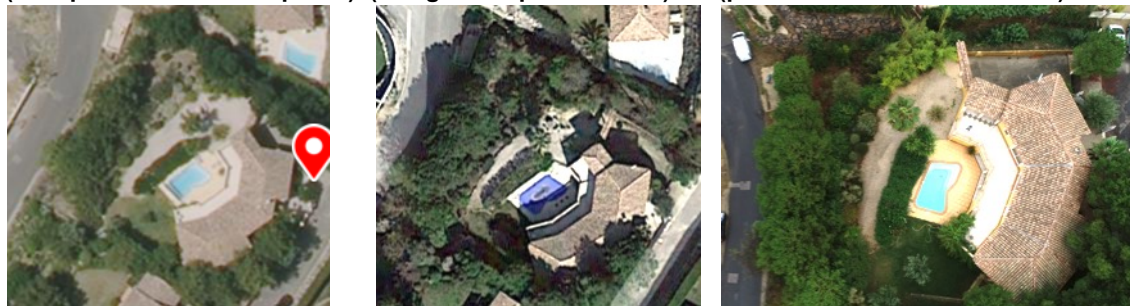
(Georpotail© 2010 aerial photo) (Google© map aerial 2018) (photo du drone le 10-10-2018)

Comparaison entre des photos aériennes prises à différentes époques sepuis 2010 qui démontrent que le partie N-O du terrain a été emportée récemment.

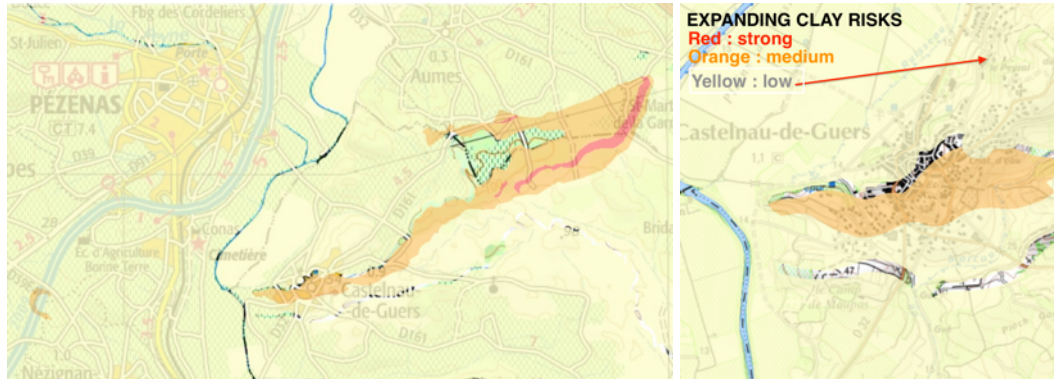
Carte des argiles gonflantes (MEEDDM-BRGM):

- La nature du sol est à faible risque de gonflement / contraction des argiles et je ne pense pas que ce soit la principale explication des fissures trouvées lors de l'inspection. Les fissures n'ont pas la forme typique de dislocation que nous trouvons lorsqu'une maison est soumise aux forces très importantes exercées lorsque le sol argileux se contracte pendant une longue période de sécheresse. (Voir ci-dessus la carte des sols argileux, page 2)

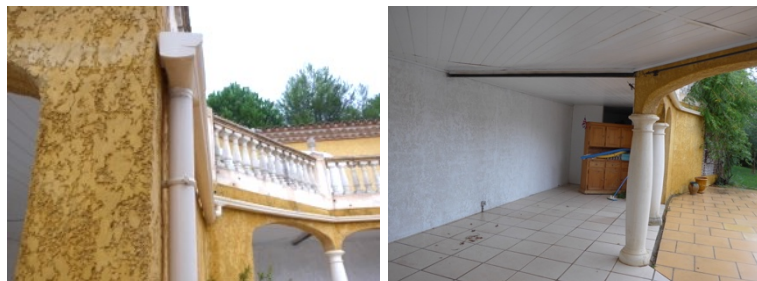
Il n'y a pas de **gouttières** au toit.

Les gouttières en PVC placées devant la terrasse suspendue ne sont pas efficaces et ne font rien pour corriger le mauvais dessin de la terrasse. L'eau de pluie coule jusqu'à l'extrémité de la terrasse et tombe sur le rez-de-chaussée carrelé (ouvert sous la terrasse) en dessous, le rendant très glissant et humide.

Installer des gouttières tout autour du toit de la maison, y compris au-dessus de la terrasse, améliorera considérablement la situation et réduira le niveau d'humidité à la base des murs. J'estime que les travaux comprenant 72 mètres de gouttières, 20 mètres de tuyaux de descente et un réseau souterrain en direction du réseau d'eaux pluviales du village s'élèvent à 5 000 € (en PVC). Merci de demander des devis aux entreprises pour confirmation de coûts réels.

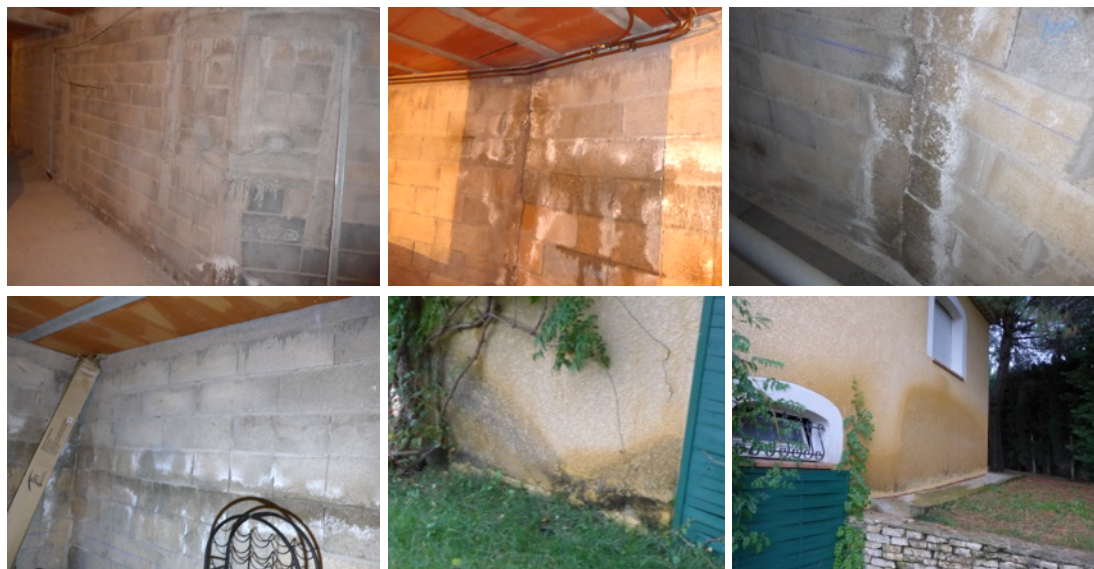
Les murs du rez-de-chaussée et rez-de jardin étaient saturés d'eau au niveau du sol le jour de l'expertise, ce qui est un défaut important pour une maison construite en blocs de béton. Il y a un manque évident d'étanchéité derrière le mur. Le sol détrempé peut s'expliquer par les fortes pluies de la nuit précédant l'inspection, mais aussi par une canalisation d'eau cassée derrière le mur (la facture d'eau est semble-t-il élevée). La nature de l'eau (pluie ou eau potable) peut être testée ainsi que la quantité exacte d'humidité avec le test de la bombe au carbure. Le réglage du système d'arrosage du jardin doit également être vérifié.

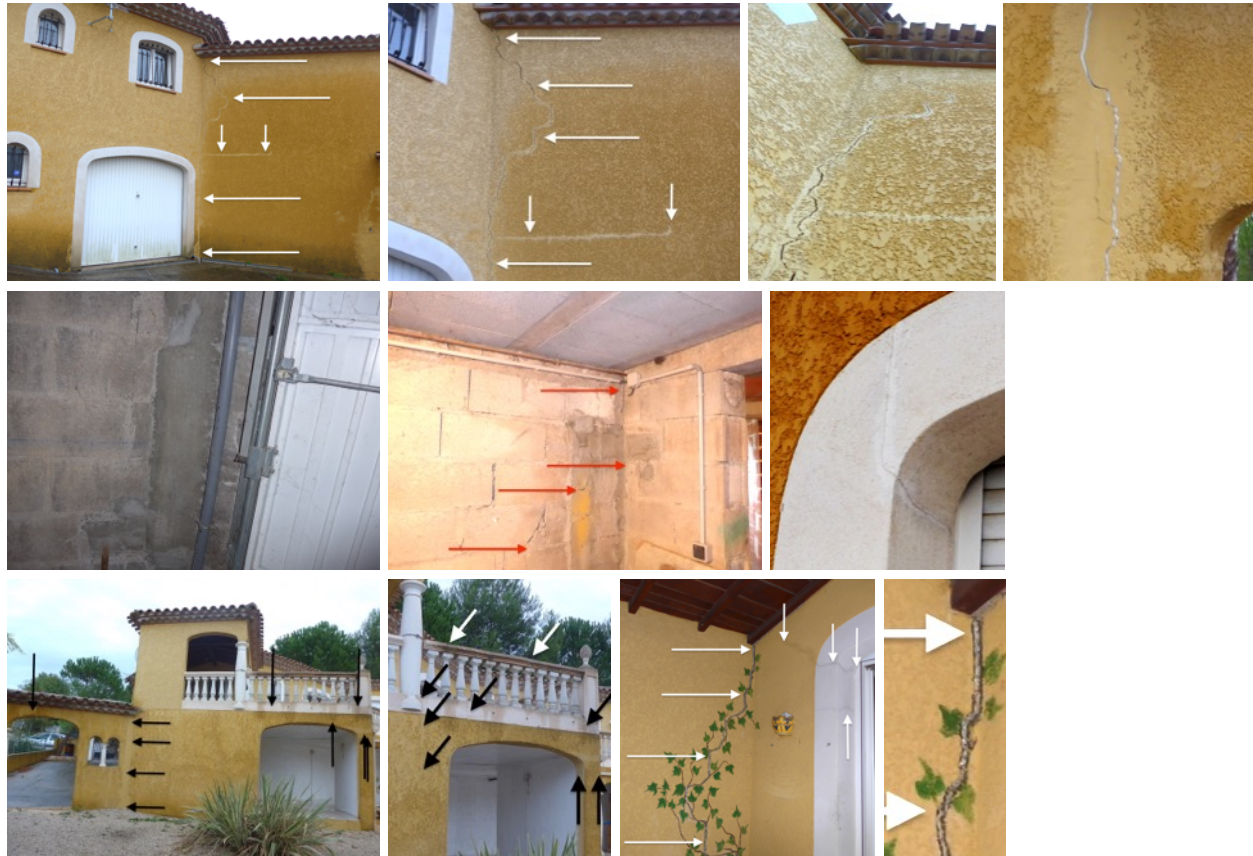
Des fissures verticales et horizontales significatives ont été découvertes sur les murs intérieurs et extérieurs à la jonction entre les murs porteur S-W et la terrasse suspendue. (Voir les photos ci-dessous)

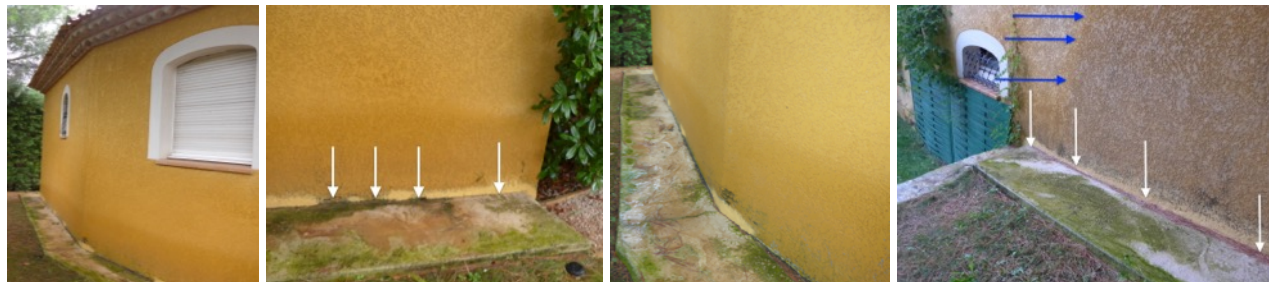
En raison de la présence d'une longue fissure entre la bande en béton et les murs porteurs à l'arrière de la maison (voir photos ci-dessous), l'eau de pluie s'infiltré dans les murs. Tenter de réparer comme cela a été fait (avec du mastic ou de la peinture d'étanchéité) est inutile à moyen terme. L'ajout de gouttières en toiture et la pose d'une étanchéité en zinc à la base du mur pourront seules améliorer la situation.

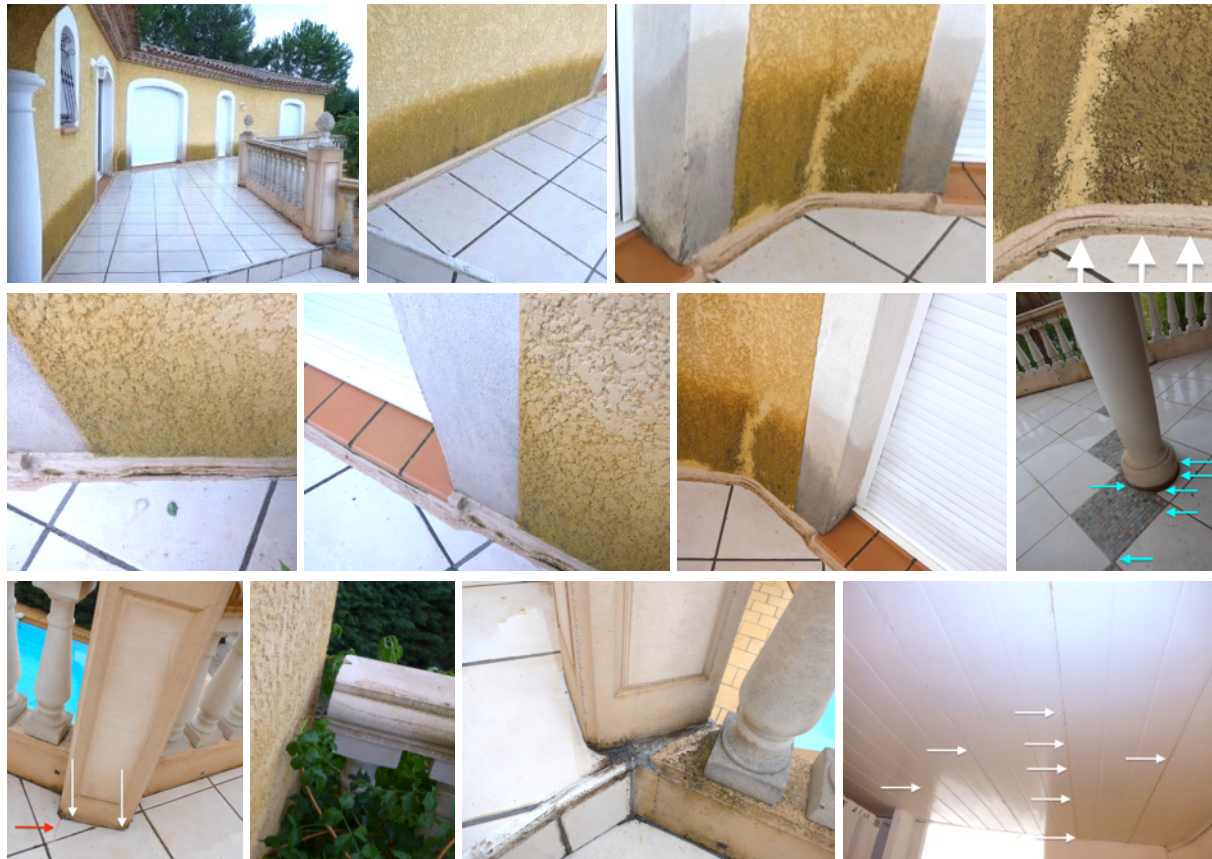
En raison de la présence d'une longue fissure horizontale à la jonction du mur porteur (cuisine, salon et chambre) avec la terrasse suspendue, l'eau de pluie coule sous la terrasse suspendue. En conséquence, la terrasse du rez-de-jardin était couverte d'eau provenant des différentes infiltrations. La réparation au mastic ou la bande de fibre de verre recouverte de peinture étanche au-dessus du joint est fissurée. Comme on le voit sur les photos ci-dessous, la base des murs est saturée d'eau ce qui fragilise leur structure.

Une solution viable consiste à poser une étanchéité (identique à un solin en zinc par exemple) tout au long de la jonction entre la terrasse du premier étage et les murs sur une longueur de 20 mètres. Ce travail est estimé à 5 000 €. Merci de demander des devis aux entreprises pour confirmation de coûts réels.

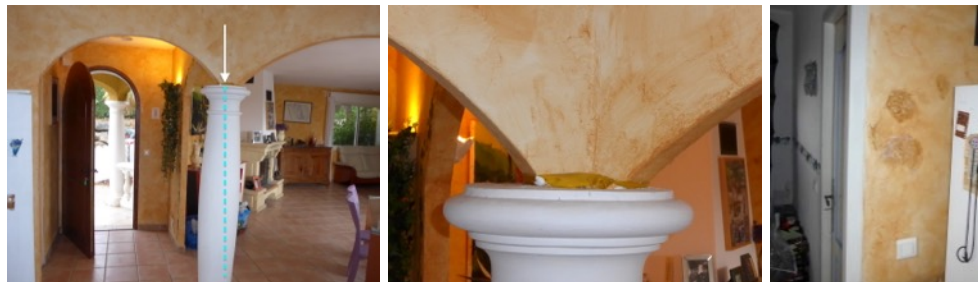
La première photo ci-dessous, prise dans la cuisine, confirme l'impression générale que la partie Ouest de la maison penche un peu vers l'Ouest. La ligne pointillée verte indique la référence verticale, la base de l'arc en Placoplatre n'est plus au centre du sommet de la colonne.

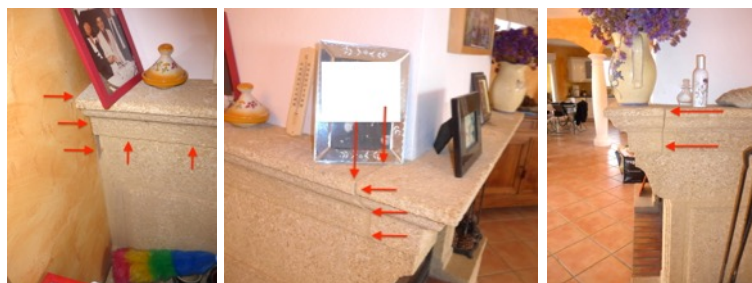
Nous pouvons voir sur les photos ci-dessous les fissures sur la cheminée qui entoure l'insert qui s'est très légèrement déplacé également vers l'Ouest.

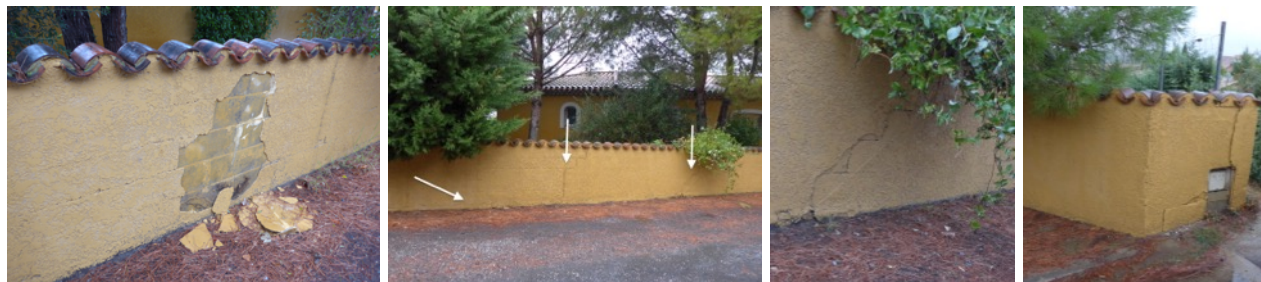
Les forces horizontales reçues au niveau des murs enterrés à l'arrière de la maison, dues à l'eau de pluie contenues dans le sol, peuvent devenir trop importantes pour la construction. Sur le long terme, si les blocs béton et les chaînages sont continuellement mouillés, ils perdront leur résistance initiale.

Nous sommes au début d'un phénomène qui peut mettre en danger à terme la structure de la construction particulièrement si le terrain continu à glisser vers l'aval ou s'érode.

La maison est soumise principalement à deux forces qui vont dans la même direction vers l'Ouest et la rue en dessous :

- le sol détrempé poussant à l'arrière de la maison
- le terrain qui glisse devant la maison du fait du manque de murs de soutènement capables de contenir la parcelle.

Le mur de clôture n'est à priori soumis à aucune force horizontale pouvant le déstabiliser et les désordres visibles sont dus à une mauvaise pose de l'enduit.

Recréer un drain souterrain de 20 mètres de long et 3 mètres de profondeur à l'arrière de la maison afin de soulager la pression est estimé à env. 10 000 €. Il faudra faire réaliser des devis par différentes entreprises de terrassement pour confirmer les coûts réels.

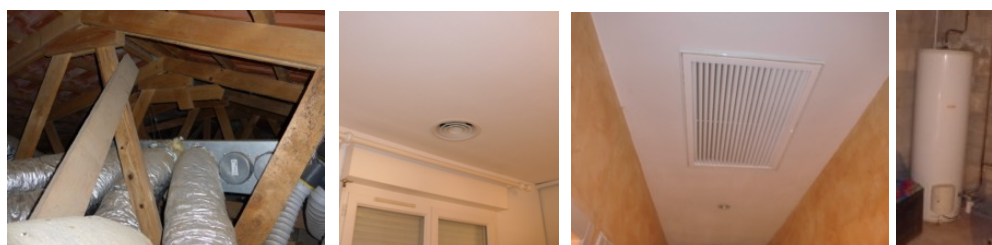
L'espace de vie du rez-de-chaussée supérieur est équipé d'un grand extracteur circulaire centrifuge (modèle presque industriel) situé dans le toit et relié à chaque pièce de l'habitation par de grandes grilles de plafond afin d'extraire l'humidité. Le problème de l'humidité n'est donc pas nouveau et a été combattu. J'ai entendu l'extracteur situé au-dessus du plafond de la cuisine se déclencher plusieurs fois au cours de l'inspection. Il a beaucoup plu la nuit précédente et les murs porteurs du sous-sol étaient trempés. L'extracteur est indispensable!

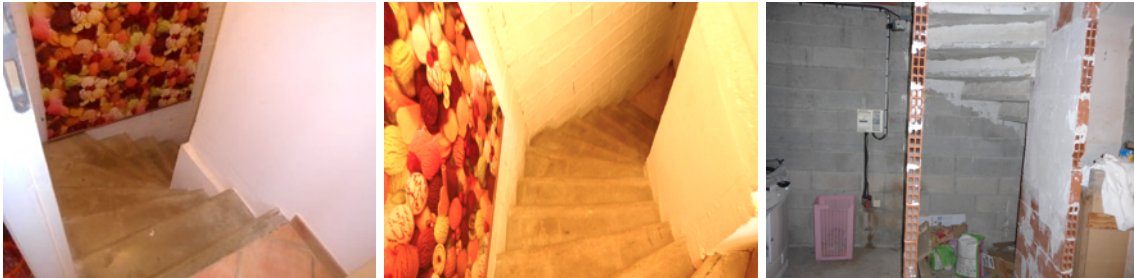
La terrasse entourant la piscine a été soumise à la même force horizontale vers l'Ouest et est légèrement fissurée à plusieurs endroits au niveau des margelles.

L'**escalier** en béton de la cuisine vers le sous-sol est simple et n'est pas équipé d'une main courante conforme à la réglementation.

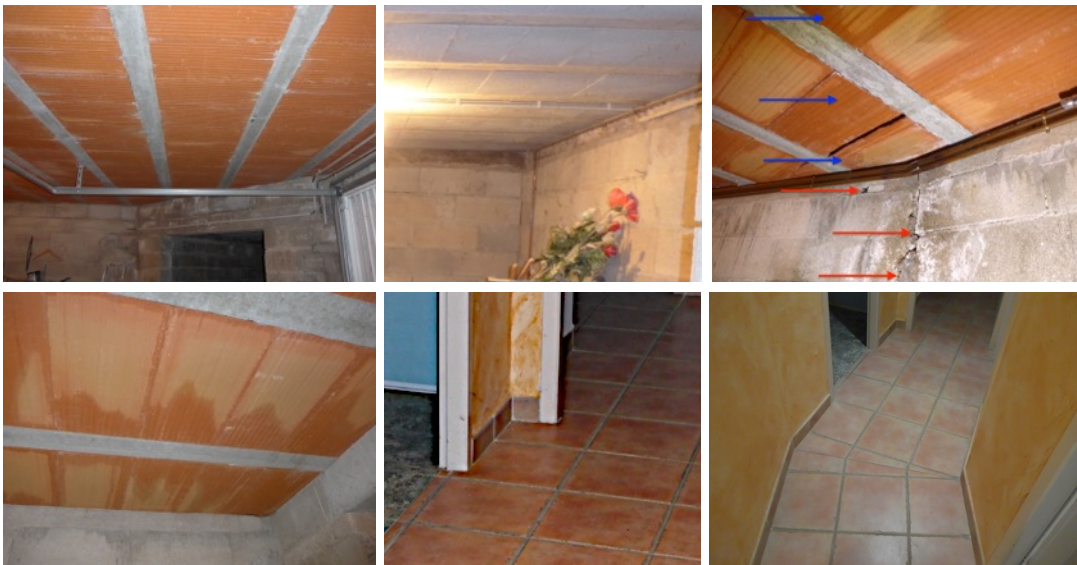
Le plancher du **rez-de-chaussée** est en poutrelles précontraintes en béton et hourdis en terre cuite recouvert de carreaux en grès. On remarque la présence d'humidité dans plusieurs hourdis.

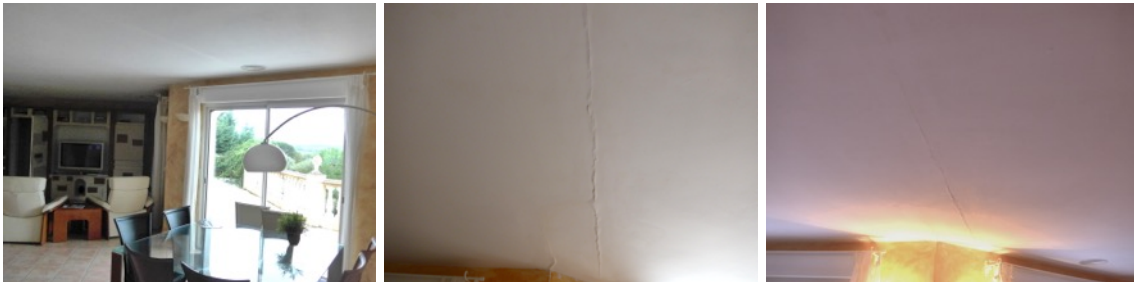
Du côté du salon, le plafond présente deux fissures transversales d'un mur porteur à l'autre. Ils ont été réparés mais nous pouvons voir que le mouvement n'a pas été arrêté car la fissure est revenue.

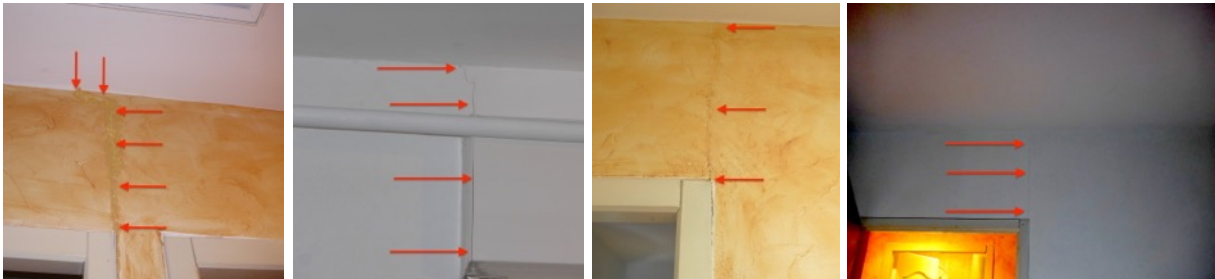
Les **cloisons** sont des plaques de plâtre sur structure métallique. Sur les photos ci-dessous, nous voyons les fissures, principalement en alignement avec la menuiserie intérieur.

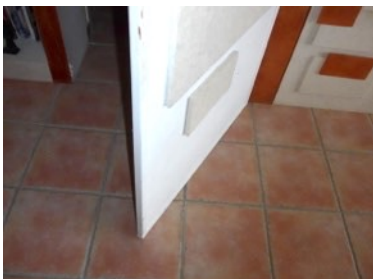
La **menuiserie intérieure** et la **décoration intérieure** sont en bon état. Les portes s'ouvrent normalement, à l'exception de la porte donnant accès au coin chambres / salle de bain depuis le salon qui s'ouvre et ferme avec beaucoup de difficulté car en contact avec le sol. La porte est fixée aux étagères réalisées en plaques de plâtre il se peut qu'elles soient la raison du blocage de la porte.

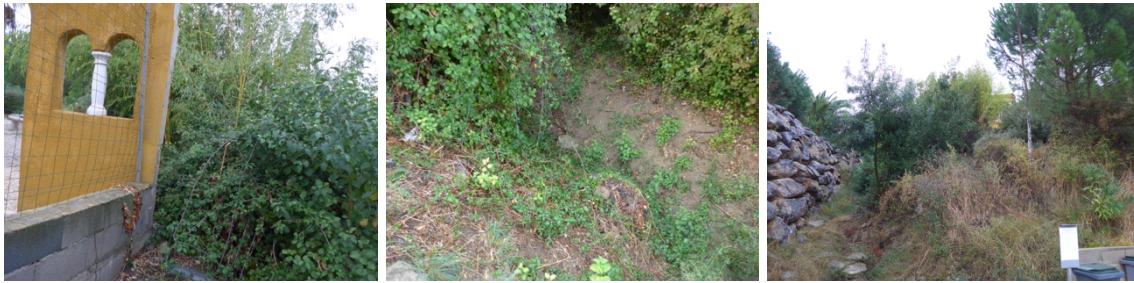
Terrain : Un glissement de terrain a eu lieu récemment dans le coin Nord-Ouest de la parcelle. Une explication plausible est que, quand il pleut assez longtemps et fortement, le fossé latéral au Nord se transforme rapidement en un ruisseau puissant. Il n'y a pas de mur de soutènement ou d'enrochement entre le fossé et la parcelle et l'eau peut emporter une partie de la parcelle.

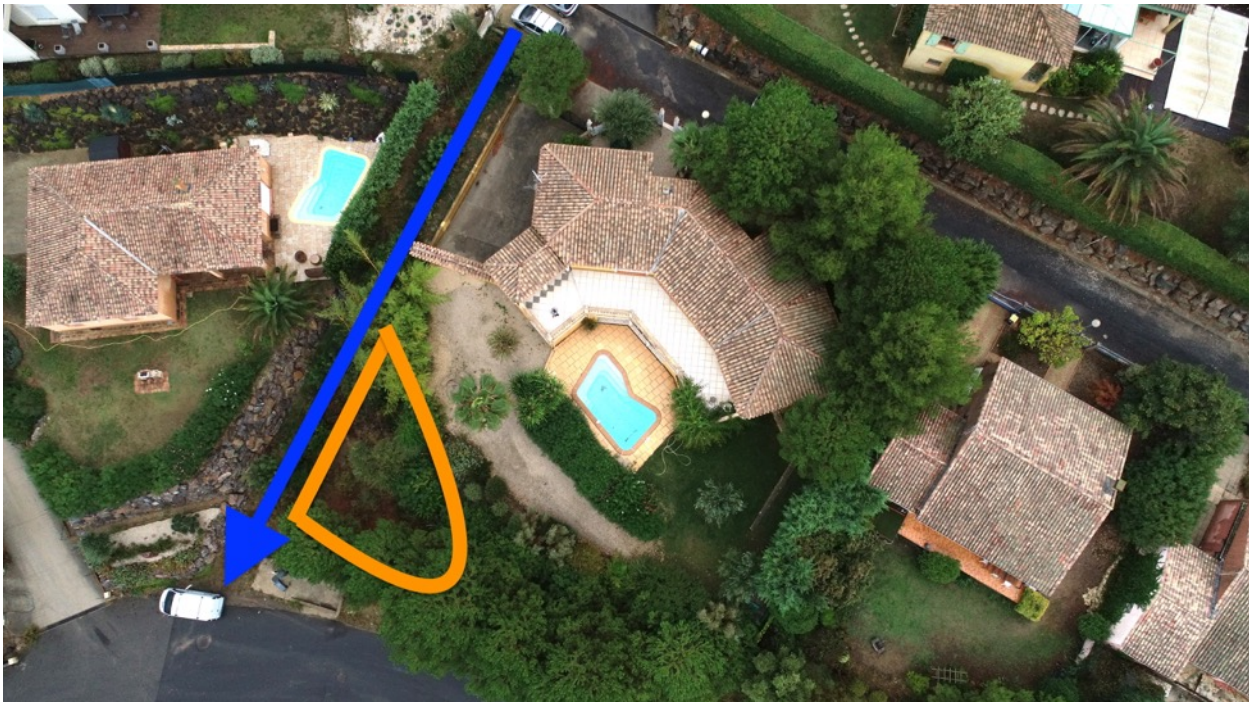
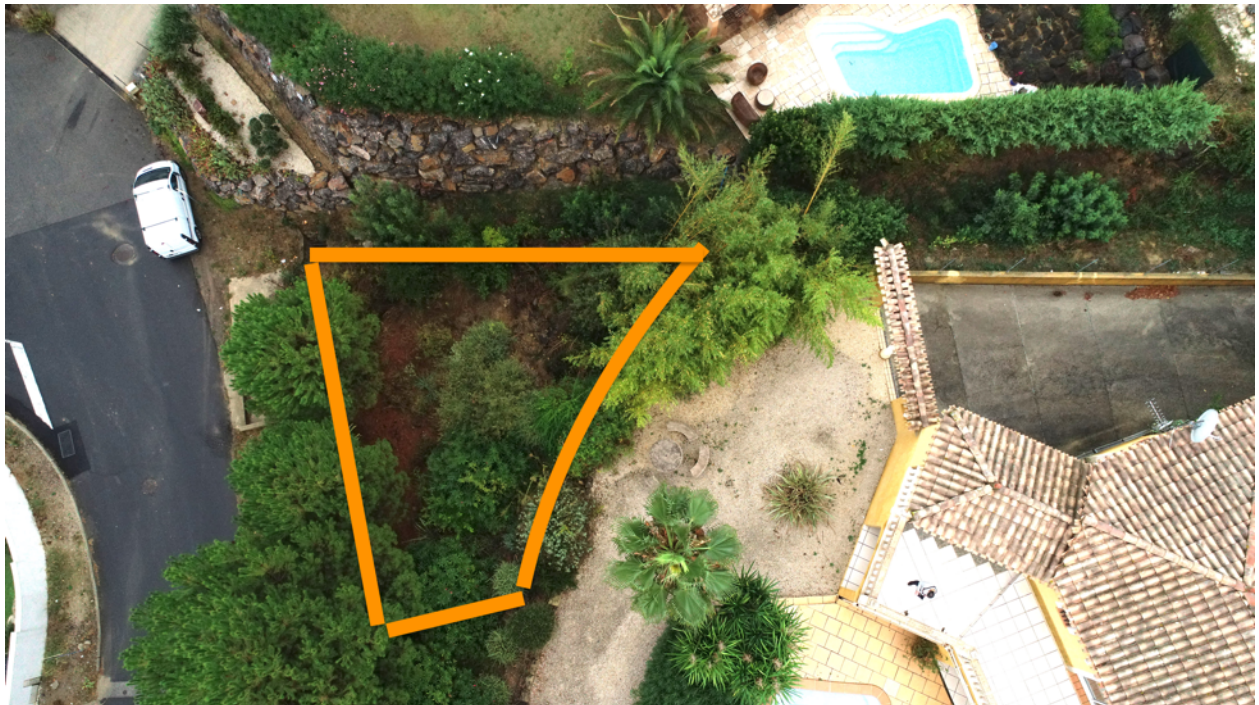
Le côté nord de la parcelle a été emporté probablement lorsque le fossé côté Nord s'est transformé en un puissant ruisseau après des pluies importantes. J'estime à approximativement 40 m² en surface sur 2 m de hauteur (80 m³) de terres déjà parties (voir ci-dessus p.2 Cartes et photos IGN © ci-dessous dans la section **Terrain**)

Il est difficile d'obtenir une bonne représentation du problème par des photos. Sur les photos ci-dessous, vous verrez le glissement de terrain depuis le sol (difficile de voir la quantité de terres manquantes) et depuis les airs (image prise par le drone le jour de l'expertise) qui est plus parlante. La délimitation en orange sur la photo du drone indique approximativement la partie du terrain manquante.

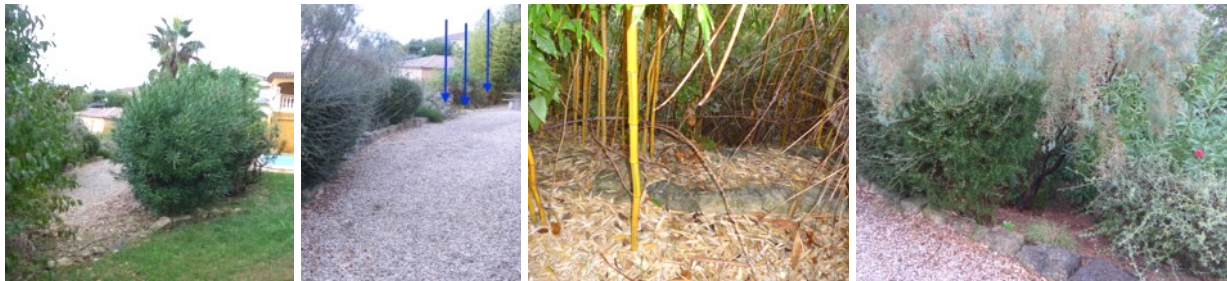
Nous pouvons voir sur la photo ci-dessous que le chemin en gravier derrière la piscine est incliné vers la rue en dessous et des photos de l'endroit où le terrain a glissé juste derrière les roseaux.

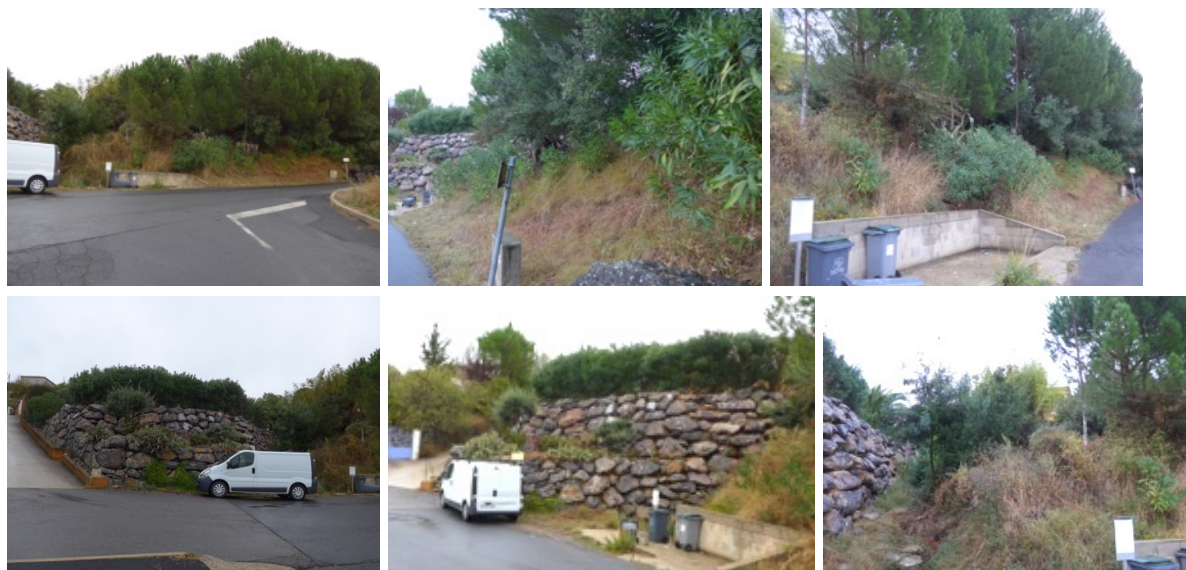
Photos prises depuis les rues en bas du terrain. Nous pouvons constater qu'il n'y a pas d'enrochement (grandes pierres carrées posées les unes sur les autres devant la propriété, une pente relativement forte depuis la rue Y en haut jusqu'à la rue Z en bas, la bouche de sortie maintenant importante du fossé qui arrive directement sur la rue, les enrochements des voisins) pour contenir leurs parcelles.

Il se peut qu'un jour la mairie vous oblige à sécuriser le terrain par un enrochement.

Il est à noter que la mairie de C à rendu obligatoire la construction de murs de soutènement ou d'enrochement en aval des terrains sujets à permis de construire.

La solution la plus efficace consiste à créer un enrochement à la limite de la parcelle avec la rue Z au bas de la propriété et qui remonterait et suivrait le fossé pour éviter que le terrain ne soit emporté; Ces travaux pour réaliser un enrochement d'une longueur totale de 60 mètres (y compris la partie remontant sur le côté du fossé) et d'une hauteur moyenne de 4 mètres est estimé à entre 25 000 € et 35 000 € et peut être effectué en deux étapes avec une enrochement au-dessus d'un autre, comme le voisin de l'autre côté du fossé l'a fait (voir photos ci-dessus). Il faudra faire réaliser des devis par différentes entreprises de terrassement pour confirmer les coûts réels.

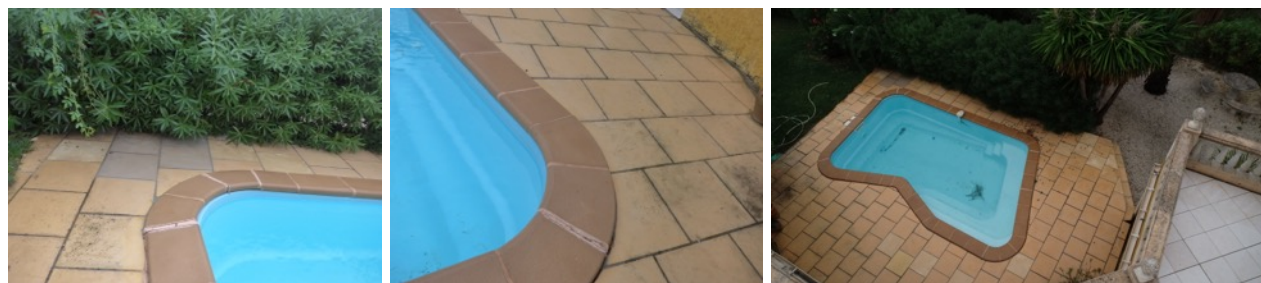
La **piscine** est un coque en polyester a bien résistée au mouvement général en direction de la rue en dessous. Une piscine en béton armé serait peut-être déjà être fissurée. Cependant, le jour de l'expertise, 8 margelles en béton au bord de la piscine avaient bougé provoquant des fissures importantes au niveau des joints.
